EAST-GSR

"Ogled in opis obstoječih solarnih ogrevalnih sistemov za izbor pilotnega sistema"

SLOVENIJA
4- Hotel Radin

Opis solarnih ogrevalnih sistemov	
Država: Slovenija	št. dokumenta:4

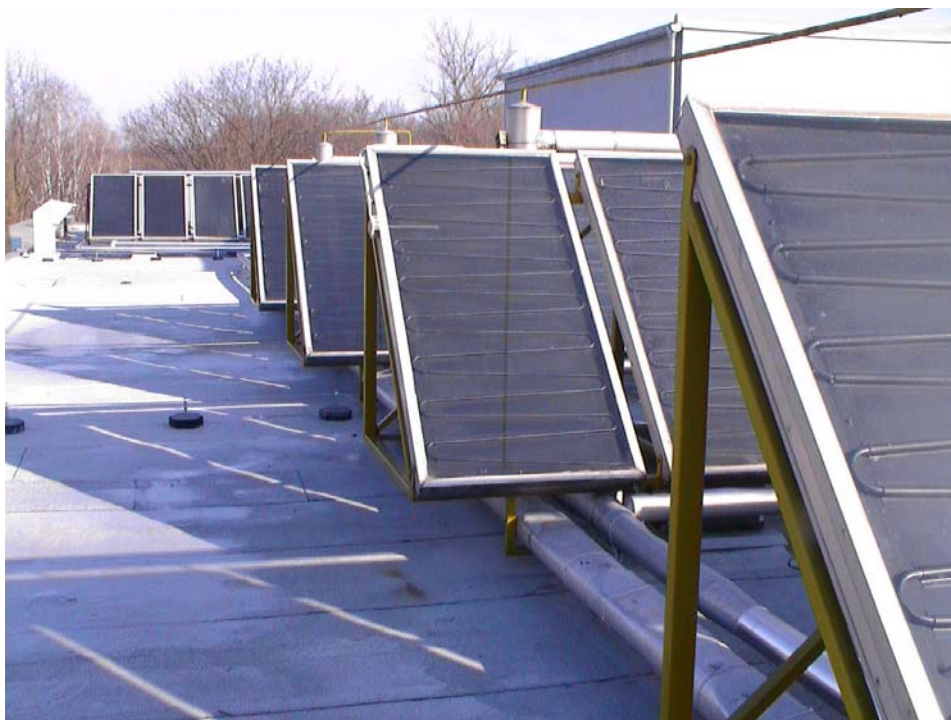
pogled na polje kolektorjev

Sistem je bil zgrajen leta 1985. Površina SSE je bila 177 m². Sistem se je uporabljal za ogrevanje tople sanitarne vode. Po različnih napakah so nekatere kolektorje odstranili, nekatere pa so ponovno zatesnili. Glede na stanje SSE, bi sistem v principu lahko spet zagnali.

• Mnenje uporabnika: **sistem je potrebno obnoviti (nov prenosnik toplote)**

Sistem potrebuje nov prenosnik toplote, vendar se ne ve če ga bodo sploh zamenjali, zato sistem ni primeren za monitoring v okviru projekta EAST-GSR. Manjša ovira je tudi, da je sistem oddaljen več kot 150 km.

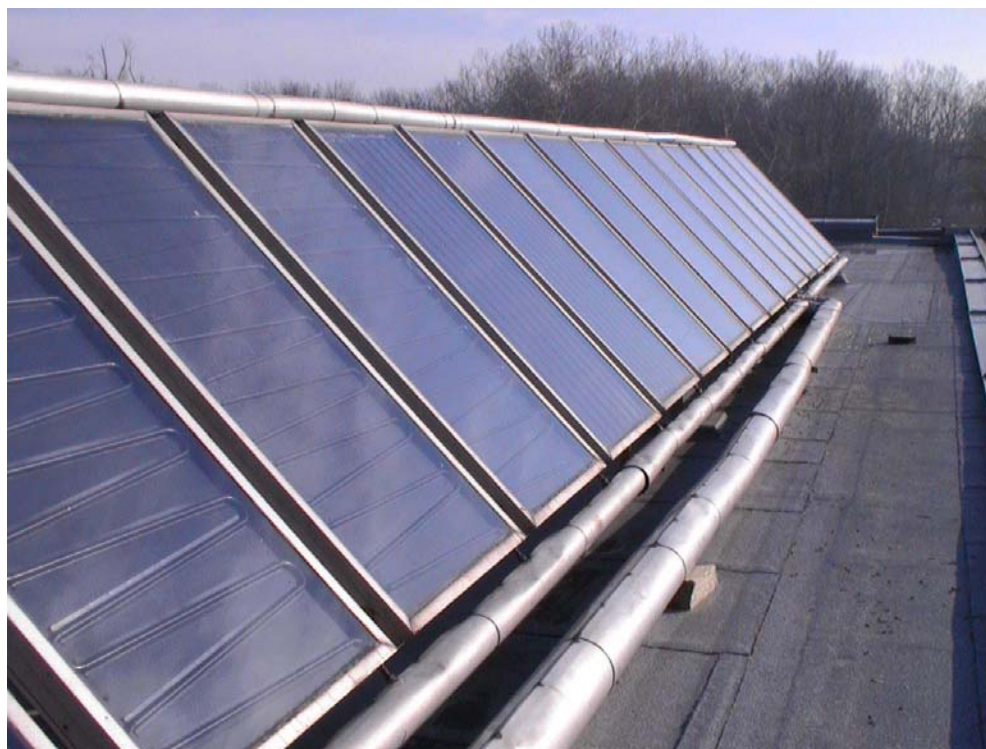
detajl SSE in cevovodi
